# Arbetsolycksfall & Byggnadsställningar

2012–2014

## Intervjustudie rörande ställ- ningsolyckor inom byggin- dustrin

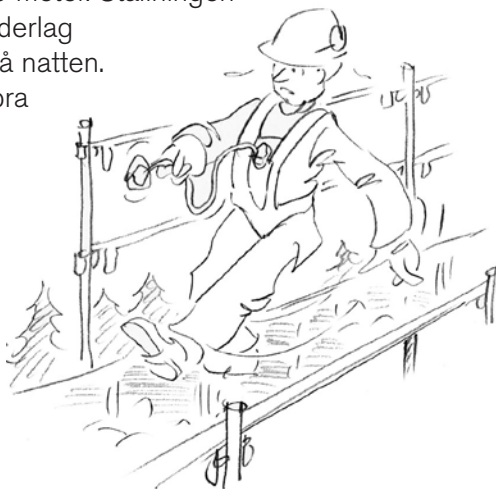
Olyckan inträffade den 20 februari 2014. Kallt, snöigt, isigt på arbetsplatsen. Allt ställningsmaterial var framkört. De var två som monterade på 4,5-metersnivån. Det var en systemställning i stålrör och skulle byggas cirka 10 meter. Ställningen var förankrad på fruset underlag (lerjord). Det hade snöat på natten. Ställningsbyggarna hade bra erfarenhet av ställningstypen. Det var inga problem, mer än kylan och halkan.

Vid monteringen fäster man selen efterhand på olika nivåer och olika fästpunkter. När Gigi skulle byta läge för linan från en punkt till en annan, vilket tar ett par sekunder, halkade Gigi på det bomlaget som just hade monterats på 4,5-metersnivån. Han föll då därifrån (4,5 meter) ner på frusen lermark.

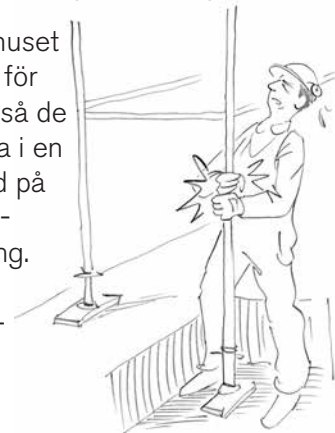
Rikard och medhjälparen skulle förse trapphuset med gipsplattor och monterade en ställning för arbetet. Utrymmet för ställningen var trångt så de var tvungna att sätta en av ställningsspiorna i en kabelgrav. För att kunna göra det fick Rikard på egen hand justera läget på ställningen. Ställningen var delvis färdigmonterad och var tung. Eftersom ställningsspiran skulle placeras i kabelgraven fick Rikard en del av ställningstyngden i den lyftande handen.

Rikard slet av senorna i höger hand och förstörde nervbanorna. Togs akut till operation av handen, hade starka smärtor under lång tid. Går på täta kontroller hos Vårdcentralen och behandlas av sjukgymnast för att stärka handen. Sjukskriven 6 veckor.

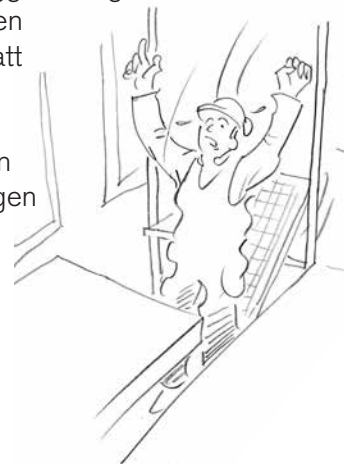
Arbetsplatsen var ett 3-vånings bostadshus, nybyggnation. Egen entreprenad. Olyckan inträffade den 31 januari 2013 (vinter). Mattias jobbade med panelsnickerier från en byggställning. Panelerna skulle sitta vid balkongerna. Ställningen gick upp till alla balkonger men var så placerad att man lade gallerdurk mellan ställningen och balkongerna, för att ha en transportväg mellan ställning och balkong. När Mattias klev på durken gled det åt sidan, eftersom det bara låg av sin egen tyngd och inte var fastsatt och påverkades också av is och frost. Mattias tappar balansen och faller mellan ställning och rastret som låg som en bro mellan ställning och balkong. Mattias faller 6,5 meter och hamnar stående på fötterna.

Mattias krossar därvid den vänstra hälen och får flera sprickor i bäckenbenet. Ambulans till sjukhuset. Röntgen, operation av hälen, gips på vä fot samt måste bära bäckenkorsett. Rullstol, gipsad i 4 veckor. Kryckor 6 veckor. Måste lära sig gå igen, vilket tar ytterligare 7 veckor. Regelbunden sjukgymnastik och regelbunden kontroll hos läkare. Mattias har fortfarande ont men sover nu bättre på nätterna. Trots allvarliga skador och lång rehabilitering verkar Mattias stark och är trots allt glad och positiv.

Gallerdurken borde ha förankrats med spik eller sling. Man måste också ha bättre uppsikt på frost, is och snö. Skyddsombudet är OK, men ledningen är inte aktivt insatta i de risker som finns och hur dessa kan åtgärdas.

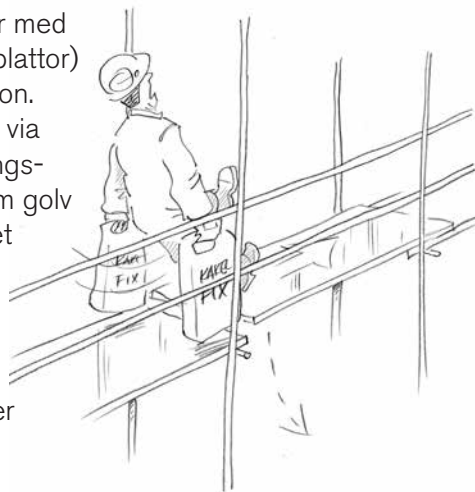
Johan tog en säck i varje hand och gick på den hala plyfan. Plywooden som inte var förankrad, rörde sig under Johan, när han beträdde plywooden.

Johan faller med fix säckarna i händerna och skadar sin vänstra menisk. Han hade normal förslitning i knäet, som förvärrades genom fallet på ställningen. Knäarbete är en viktig del av kakelsättning, varför skadan fick inte endast kliniska konsekvenser utan minskade hans möjligheter i arbetet, som Kakelsättare. Blev sjukskriven genom Företagshälsan, cirka en månad. Har fortfarande känningar i knäet, mer än 2 år efter olyckan. Har inte full kapacitet. Trots allt känns Johan stark och är positiv. Han är en social och snackig person.

Arbetsgivaren bör vara alert och informera om risker vid snö, is, frost och regn. Särskilt gäller det platser där arbete ska utföras under dagen. Föreslår att skyddsombudet tar en rond runt arbetsplatsen och noterar var halkriskerna är som störst och farligast. Detta kan som förslag ske varje morgon innan arbetspassen börjar.

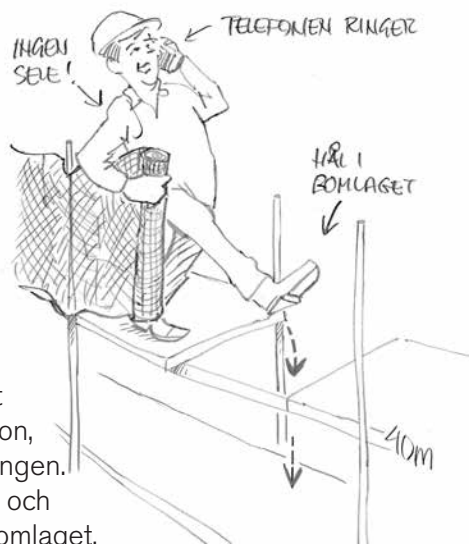
Olyckan skedde 18 januari 2014 vid en fastighet i ett bostadsområde. Kjell byggde en systemställning i stål. Ställningshöjd cirka 55 m. Olyckan inträffade på 40 m-nivån, 20:e bomlaget. Kjell arbetade med fasadrenovering, ubyte av fogar så att inte sten ramlar ut. Hiss på ställningen. Ställningen är inklädd. Ställningen svår att klä in på grund av vindförhållandena, det blåste cirka 15 m/sek, man måste göra dubbel-täckning på vissa delar. Man lade täckduken om lott och spände fast delarna. Plötsligt ringer Kjells telefon, just när han håller på med inklädningen. Han får dubbla fokus, blir stressad och kliver i distraktion ner i ett "hål" i bomlaget. Ställningen var inte färdigbyggd. Det saknades material på 20:e bomlaget (40 m). Kjell arbetade utan sele. Faller 2 m och hamnar i en fönsternisch nedanför.

Slog i ryggen och fick en fraktur på högra skulderbladet. Forslades ned med hissen, fick hjälp att larma ambulans, fördes till sjukhuset akut. Röntgades, fick smärtstillande. Sjukskrivning 8 veckor. Rehab under 3 månader med sjukgymnastik och läkarkontroller. Börjar efterhand med enklare arbete (administrativa uppgifter). Och efter cirka 6 mån, åter i arbete på heltid.

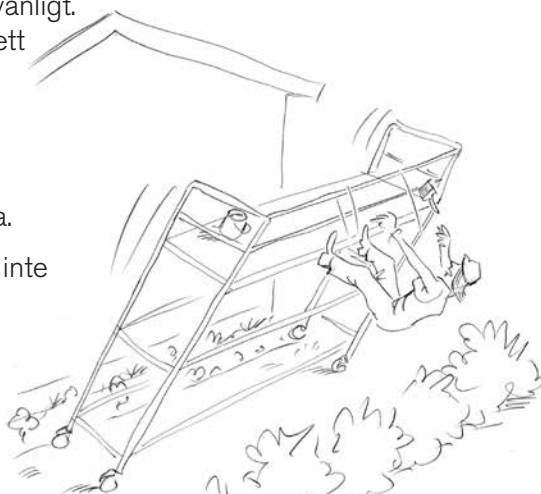
Vid tillfället stod rullställningen inte riktig plant. Underlaget var en gräsmatta då det var en trädgård runt huset. Johanna stod högst upp på ställningsplanet och rörde sig mot ena hörnet. Rullställningen var inte tillräckligt förankrad så den välte och Johanna föll i marken (gräsmattan). Hon hamnade i en häck som omgärdade huset och som tog upp fallet på ett mjukt sätt. Fallhöjden var 3-4 meter.

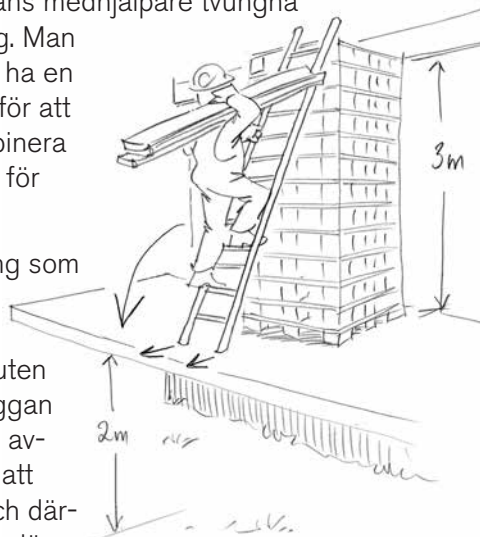
Det blev en improviserad ställning som redan vid uppförandet tycktes osäker att använda. Utanför den aktuella byggnaden fanns en gjuten brygga med höjden 2 m. På bryggan staplades pallarna, 10 st, till den avsedda höjden på takkanten. För att komma upp på översta pallan och där efter upp på taket, behövdes den lösa stegen. När Gamir går upp på stegen, har han verktyg och virke med sig. Stegen stod på det glatta betongunderlaget och när Gamir (90 kg) plus verktyg och virke, når cirka 2 m på stegen, glider stegen utåt, nedtill och Gamir faller ner mellan den gjutna lastbryggan och hamnar på marken. Fallet är cirka 3,3 m.

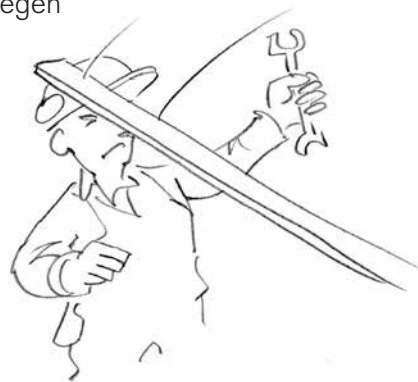
Olyckan skedde 11 juni 2013. Ragne river (demonterar) en stålrörställning vid ett raffinaderi. Började demontera på 6 metersnivå. Enligt Ragne var stegen upp utrustad med ryggskydd. Ryggskyddet lossnade på 6 m nivå, översta planet på ställningen. Ryggskyddet är konstruerat med n genomgående plankor som löper genom ryggskyddet (typ armering). När ryggskyddet brister i fästet högst upp får Ragne ett slag över ansiktet av plankan.

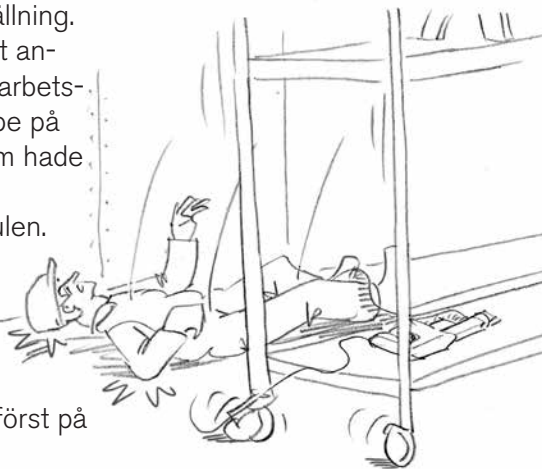
Han arbetade med en gipsautomat som gjorde att han tryckte ut den olåsta rullställningen från väggen. Detta gjorde att Joakim föll först på ställningen och därefter ned i betonggolvet.

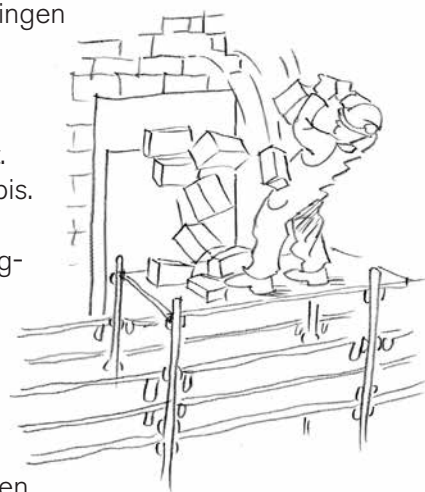
Mikael skulle mura runt en dörram och var tvungen att bygga på den ordinarie ställningen för att kunna utföra arbetet. Påbyggnaden gjordes av Mikael och hans kompis. En truck lyfter upp materialet (betongstenen) till arbetsnivån på den ursprungliga ställningen. Den påbyggda delen var endast avsedd att jobba ifrån. Murningen gick bra och allt verkade normalt. Mikael skulle bara borsta fogarna med en mjuk borste.

Plötsligt rasade hela den murade väggen, en tyngd på cirka 800 kg och betongstenarna hamnar på den tillbyggda delen av ställningen. På den delen står Mikael och får tunga stenar över sig och rasar ner på betonggolvet under (1,5 m).

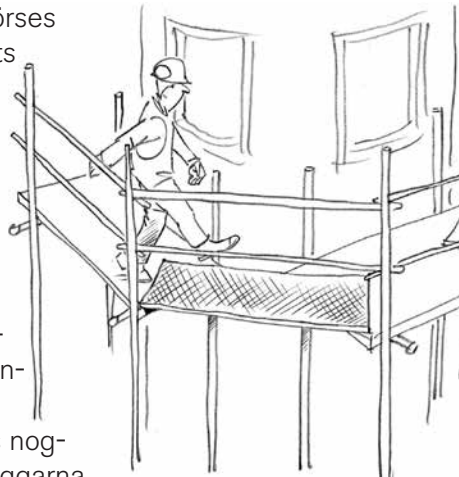
Olyckan skedde 14 november 2013. Milt väder, ingen frost eller halka. Arbeta vid olyckstillfället: Byggde och monterade en villa i trä. Denna speciella modell skulle förses med ett sidotorn vid ett av husets hörn. Ställningsbyggare har byggt en ställning för påbyggnaden.

Ställningshöjden är 3 m och den har monterats runt tornbyggnationen med fyra fristående ställningar. Ställningarna är sammankopplade med gallerdurk så att man kan gå samt transportera material och verktyg mellan ställningsenheterna. Trots noggrann inspektion av ställningsbyggarna blev gallerdurken mellan två ställningsenheter inte tillräckligt förankrad. Durken ändrade läge och hamnade snett när Roger skulle kliva på det. När Roger trampade på durken bar det inte, utan Roger faller 3 m ner i betonggolvet. Ambulans, polis kom på plats och Roger kördes till sjukhus.

Det är mycket viktigt att kontrollera allt ställningsmontage, även om det är behöriga ställningsbyggare som bygger. Isynnerhet gäller det en typ av ställningsbygge som avviker något från norm.
