# Arbetsolycksfall & Byggnadsställningar

2012–2014

## Intervjustudie rörande ställ- ningsolyckor inom byggin- dustrin

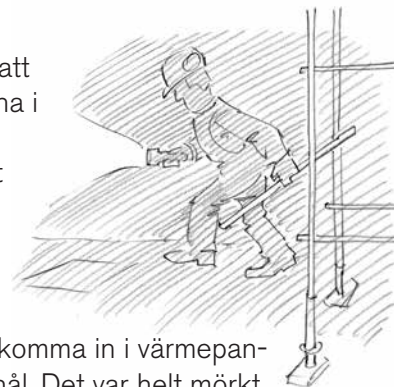
Magnus plus två medhjälpare höll på med att förbereda en installation i en ny värmepanna i värmeverket. Man skulle jobba inne i den stora värmepannan och Magnus roll var att montera en ställning för att kunna utföra arbetet. För att instruera sina medhjälpare om arbetet fick Magnus demonstrera hur arbetet skulle ske och hur ställningen skulle byggas inne i värmepannan. För att komma in i värmepannan tvingades man krypa genom ett man-hål. Det var helt mörkt och man använde ficklampa. Längre fram fanns det aktuella man-hålet, som man bara anade, eftersom det var så mörkt. Manhålet var 1,2 m i diameter och djupet under hålet var 4 m. Ficklampan gav dåligt ljus så Magnus upptäckte inte hålet, utan trampade ner med höger fot och fastnade med benet i hålet, där-efter föll han 4 m ner i ett blött geggigt underlag. Magnus skrek vilket uppfattades av kompisarna. De ringde ambulans som kom tillsammans med brandkåren och polisen. En brandman gick ner i hålet och najade fast Magnus med rep så att han kunde lyftas upp genom hålet.

Magnus kördes till sjukhuset. Röntgades och remitterades till specialist. Operation av knä (menisk) och rehabiliteringsprogram. Svullnaden gick inte ner, knäet hade växt ihop fel och opererades igen. Sjukskriven, 6 mån, i första omgången. Därefter ytterligare 3 månader.

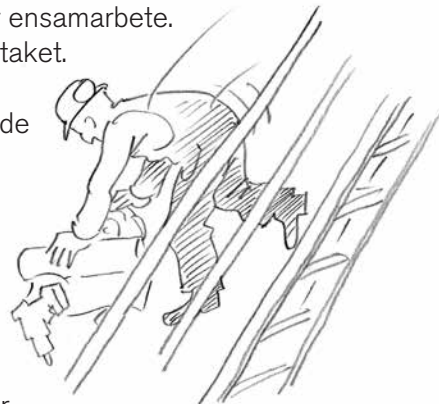
med arbetet för dagen, tog han alla verktyg samt de restprodukter som blev över, med sig ned i ställningstrappan. Även sågen bar han med sig ner. På vägen ner snavar han och tappar balansen och det han har i händerna. Göran faller ned 3 m på en asfalterad gård. Några personer kom till platsen och kallade på ambulans.

Röntgen på sjukhuset visade på en fraktur på lårbenshalsen. 6 timmars operation. 2 dygn på sjukhuset, extrema smärtor i kroppen. 7 veckor med kryckor och efter ytterligare 12 veckor kunde Göran komma igång lite lätt på jobbet. Cirka 2,5 år efter olyckan går Göran fortfarande på läkarkontroller, han har fortfarande ont på natten när han ligger på vänster sida. Detta onda har kommit för ett halvt år sedan.

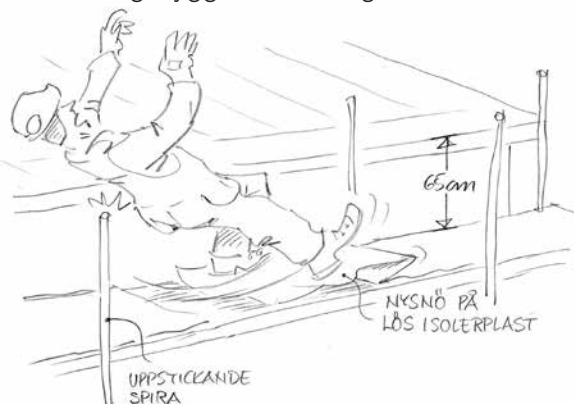
Olyckan inträffade i december 2012. Utearbeten. Nysnö. Takarbete. Jobbar tillsammans med en kompis. Ställningen är för låg, den är 8 meter hög men det fattas 0,6 meter för att komma i nivå med taket. Ställningen är byggd av ställningsbyggare. Ställningen är utrustad med hiss.

När Leif kommer upp med hissen och kliver ut på högsta bomlaget på ställningen har det kommit nysnö under natten. På bomlaget låg det ett lager med isolerplast och på plasten nysnö. Leif halkade och får en uppstående spira i ryggen när han ramlar. Killarna på taket hjälper Leif ned i hissen. Där han tas in i boden och man kallar på ambulans.

Röntgen, stilla läge, tre dygn intagen på sjukhuset. Diagnos. Höger ryggmuskel har släppt från ryggraden. Smärtor. Sjukskriven 6 veckor. Självläkning. Sjukgymnastik och gymträningsprogram. Efter 7 veckor åter på arbetet. Känner sig inte bra än. Har fortfarande smärtor i ryggen. Sover bättre. Måste byta knäleden också, opereras av en specialist. Leif är trots alla problem hoppfull.

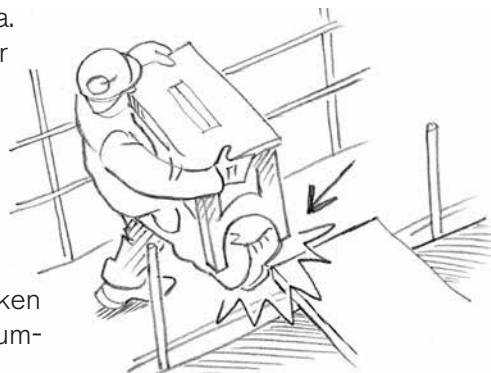
Man hade ordnat transportvägar mellan huskropparna via byggställning. En systemställning i stålrör. Peter skulle flytta en kapbänk (arbetsbänk). Peter bär bänken och transporterar den på ställningen mellan huskropparna, 10 m. Peter bär bänken (15-20 kg) själv. Det är aluminiumgolv på ställningens bomlag.

Ställningen var cirka 10 m och gick i nivå med taket (bjälklaget). Det var en skarv mellan ställning och övergång till de olika etagen på husbygget. Peter hade fokus på arbetsbänken som han bar från ställning till en våning på bygget.

Peter trampade snett och kom med ena foten i skarven och sträckte av senan i höger fot. Peter hjälptes ner av sin kollega. Forslades till sjukhus, undersöktes med ultraljud och gipsades. Under 4 veckor i total stillhet. Därefter träning av muskelgrupper i höger ben genom sjukgymnastik och egen träning efter program. Efter 8 månader åter i arbete på heltid.

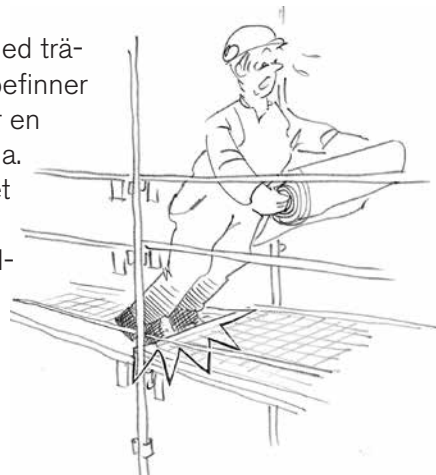
Höjden på ställningen var 3 meter, med träbomlag och invändig trappa. Sixten befinner sig högst upp på ställningen, han bär en papprulle (20 kg) med båda händerna. När han förflyttade sig på övre etaget med papprollen snubblade han på bomlaget som låg i gångarna på ställningen (3 meter). Sixten ramlade och tappade papprollen och slog i höger knä. Men reste sig och fortsatte att arbeta.

Kände en stark smärta och åkte in på akuten med knäet. Sixten röntgades och man konstaterade att knäet var allvarligt skadat. Bland annat krosskador. Man röntgade även ryggen och det visade sig att 14 kotor i ryggen hade påverkats av fallet. 5 ryggkotor och 7 halskotor. Läkaren trodde att det också var ett utslitningssyndrom efter mer än 42 års arbete i byggbranschen. Sjukhuset har planerat ett behandlingsprogram, både det kliniska och sjukgymnastiken. Sixten har varit arbetslös i 1 år. Dålig ekonomi och osäkerhet om framtiden har påverkat Sixten. Frun har iallafall jobb och arbetar deltid.

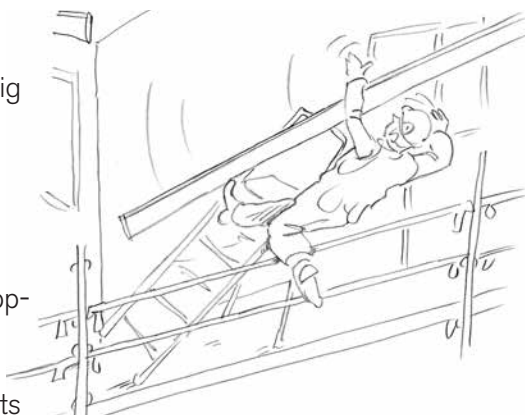
uppe i ställningen, på den andra sidan. Ställningen hade samma längd som husets långsida. Vid rivningen släppte plötsligt skivan från fästena och Karl-Gustav skulle för hand dra loss skivan, som bestod av 2,7 tums grovt bondvirke, med 5,6 meters längd. En tung bräda! Brädan föll ner på trappstegen, som välte. Karl-Gustav stod cirka 2 meter upp på trappstegen. Det hade snöat under natten och det låg snö och frost på trappstegen.

Karl-Gustav halkade och föll när trappstegen välte och slog sig vid fallet och tuppade av. Ambulans, akut till sjukhuset. Röntgades och konstaterades 3 frakturer på vänster arm. Operation, implantat av skena och spikar. Heltidssjukskrivning 3 månader. Rehabilitering, sjukgymnastik. Började jobba med lättare göromål och tar det lugnare sedan olyckan. Har reducerad muskelstyrka i armen och kan inte få upp armen lika högt som tidigare.

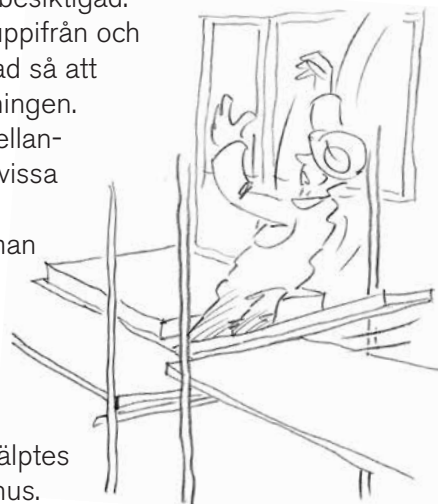
Olyckan inträffade i samband med putsning av fasad från en ställning i aluminium. Arbetshöjd cirka 40 meter. Ställningen var färdigbyggd och besiktigad. Fredrik arbetade med putsning uppifrån och ner. Och ställningen var monterad så att balkongerna låg inskjutna i ställningen. Detta innebar att det uppstod mellanrum mellan fasad och ställning i vissa lägen där balkongerna satt. Vid ett sådant mellanrum hade man placerat en plankan som inte förankrats utan plankan försvann när Fredrik klev på den och han föll ett etage på ställningen, cirka 2 meter. Fredrik saknade personligt fallskydd, sele. Han hjälptes ner med hiss och fördes till sjukhus.

Fick svåra smärtor av fallet och röntgades. Påvisades en allvarlig inflammation som förvärrades. Fredrik sjukskrevs ett halvt år, fram till mars 2014. Rehabiliteringen gick långsamt och sjukskrevs ytterligare från september 2014 till mars 2015.

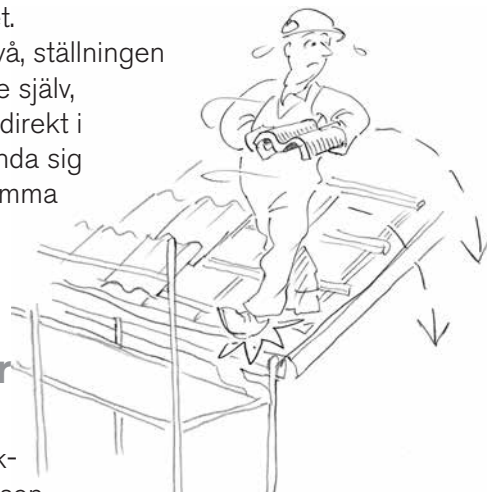
Byter tegelpannor på sommarstuga. Det är oktober och frost på morgonen. Monterar först ställningen, med ställningshöjd cirka 3 m, byggd runt hela huset. Patrik arbetar på cirka 2,4 m nivå, ställningen står på jord/grus. Patrik jobbade själv, rev gammalt tegel och kastade direkt i containern från taket. Skulle vända sig för att pricka containern och komma i läge. Vrider till höger fot och tappar balansen och faller ner från takkanten.

Kommer ner på vänsterfot och lade sig ner, kördes akut till sjukhus. Röntgades och fick diagnosen fraktur i vänster häl. Gipsades och opererades efter tre dygn. Sjukskrevs tre månader. Fick ett rehab-program och började med egen träning i 10 veckor. Fick inte belasta foten på 12 veckor. Åter i arbete på heltid efter 6 månaders sjukfrånvaro.

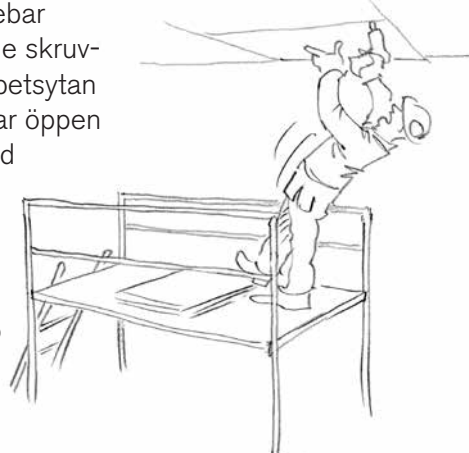
Skulle skulle montera några plåtar i en skolas gymnastiksal. Använde en hantverkarställning för låga höjder och som var snabb att montera. Montaget i taket innebar endast skruvning, så Ingemar hade skruvdragare och plåtar i händerna. Arbetsytan var cirka 0,8x1,8 m. Arbetsytan var öppen på ena kortsidan och tillträdet med stegen var placerad på motsatta kortsidan. Ingemar hade inte låst hjulen eftersom han hade behov att justera rullställningens läge under arbetet. Han vred sin kropp för att komma åt att skruva. Tappade balansen och föll från ställningen.

Hamnade på vänster axel/huvud. Arbetade helt ensam. Ingen människa fanns i närheten. Uppmärksammades till slut och kördes akut till distriktsläkaren som remitterade Ingemar till sjukhus. Sjukskrevs i 4 veckor. Är tillbaka i arbetet och har inga men av olyckan.

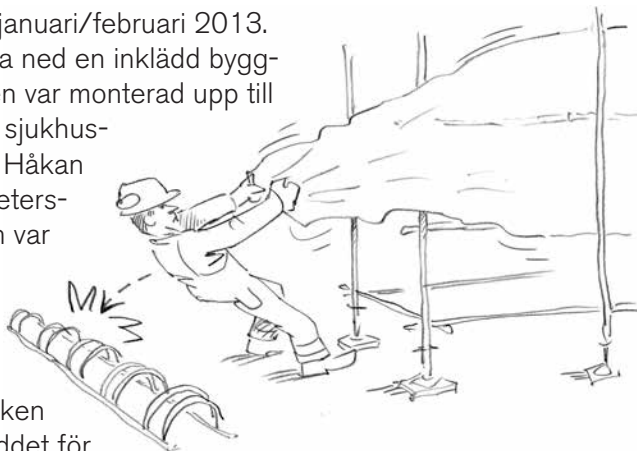
Olyckan inträffade januari/februari 2013. Håkan skulle plocka ned en inklädd byggställning. Ställningen var monterad upp till 10-metersnivån på sjukhusbyggnadens fasad. Håkan arbetade på 6-8 metersnivån. Inklädnaden var delvis avplockad, en del återstod, som nådde ända ned till marknivån.

Håkan stod på marken och drog i plastskyddet för att få loss det. Halkade på det isiga underlaget och ramlade på ett fast cykelställ, när plasten samtidigt lossnade.

Håkan slog i ryggen/revbenen. 6 revben knäcktes. Håkan kände en extrem smärta i ryggen och togs till akuten på sjukhuset. Ultraljud visade mjukdelsskador och revbensfrakturer. Ordinerades stillhet, sjukskrevs 1-3 veckor. Efter 3 veckor fortfarande starka smärtor. Fick smärtstillande morfinpreparat med restriktiv ordinerings.

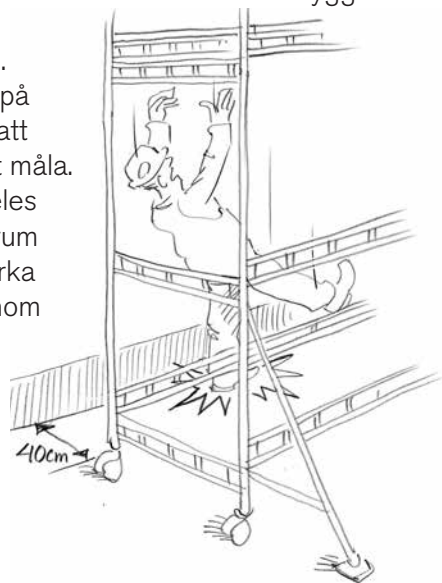
Olycksdatum, 23/8 2013. Veckan efter semestern. Arbetsobjekt: Utvändig målning av tvättstuga och föreningslokal. Thomas stod på en rullställning av aluminium som han och hans kamrat hade byggt och var behöriga för att bygga.

Låsta hjul och stödben, väl förankrad. Arbetshöjden, 4 m. Thomas jobbade på övre bomlag, 2,4 m och var tvungen att sträcka sig utanför ställningen för att måla. Ställningen kunde inte placeras alldeles intill fasaden och det blev ett mellanrum mellan ställningen och fasaden på cirka 40 cm. Thomas halkade och föll igenom mellanrummet mellan ställning och fasad. Han hamnade på vänster fot med hela sin tyngd. Underlaget var asfalt. Thomas kamrat kom direkt på plats och ringde ambulans.

Thomas togs akut till sjukhus. Röntgen visade brutet talusben i vänster fot. Opererades efter 5 dygn. Låg tre dygn på sjukhus och därefter ytterligare 7 dygn på ett annat sjukhus. Gips i 12 veckor. Därefter arbetsträning, i en månad i 25 procent, 1 mån 50 procent samt full tid i slutet av mars, 2014. Den sammanlagda sjuktiden för arbetsskadan, 7 månader.

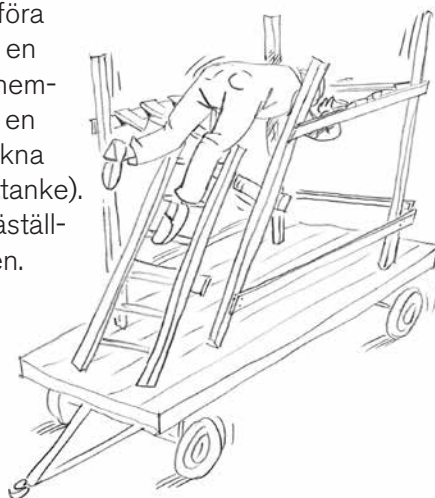
Leif snickrade själv en träställning. Han skulle sätta upp gipsskivor i innertak. Han måste ha en ställning som han hade som buffertlager för gips, så att han lättare kunde utföra arbetet. Arbetet bestod i att utrusta en tvättstuga vid en av gårdarna. Den hemgjorda träställningen placerades på en fyrhjulig gammal vagn, för att efterlikna de moderna rullställningarna (Leifs tanke). Detta innebar att den hemgjorda träställningen applicerades uppe på vagnen. Tillträdet till ställningens övre plan var klättring av egen kraft. Vid nedklättrandet lossade några skruvar och ställningens chassi brakade ihop samtidigt som den fyrhjuliga vagnen började röra på sig.

Leif var på nedgång och tappade balansen samt föll ned i betonggolvet från 3,5 m höjd. Leif var ensam och svimmade av vid fallet. Tog sig själv upp till boningshuset, 150 m. Ringde efter ambulans som tog honom till sjukhus. Röntgen visade fraktur på 6:e ryggkotan. Sjävläkning. Sjukskrivning cirka 4 veckor.

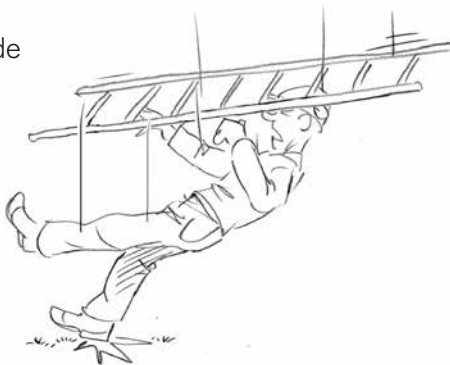
matta. Landar på höger fot och krossar hälen. Faller sedan på

Körs i all hast till sjukhuset där röntgen (magnetrontgen) konstaterar allvarlig fraktur i foten och krossad häl. Har starka smärtor och får ligga kvar på sjukhuset ett par dygn.

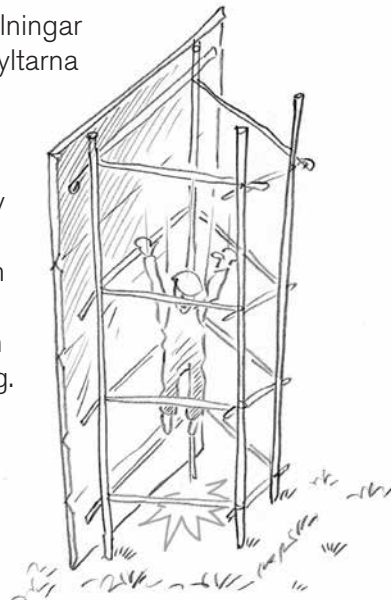
Byggobjektet var klart och skyltar och ställningar skulle monteras ner. Den ställning som skyltarna var uppsatta i hade inga trappor utan man fick klättra upp av egen kraft. Detta var inte praxis och fick egentligen inte ske. Kenneth som av tjänstvillighet på grund av att flera var borta, försökte hjälpa till. Han klättrade upp men tappade greppet om en tvärgående rörspira och föll ner, 5 m, i en frusen gräsmatta (hårt underlag). Kenneth hamnade på båda fötterna, egenvikt 85 kg.

Svåra skador i ryggen och vänster ben allvarlig fraktur korsad högerfot. Olyckan inträffade den 15 april, 2013. Kenneth sjukskrevs till 1 november samma år. Därefter rehabilitering hos läkare, sjukgymnaster och träningsterapeuter samt egen träning. Kenneth började med begränsad arbetstid efter semestern 2014. Kenneth har varit borta från arbetet i 15 månader och har fortfarande ont i benen.

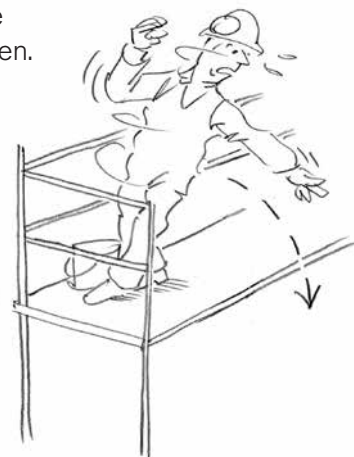
På ena sidan av den översta plattformen fanns en skyddsbåge.

Skulle förflytta sig över plattformen nära den oskyddade sidan och upptäckte spackelburken, vars höjd var 30 cm, för sent, vred sig och tappade balansen på grund av spackelburken och föll cirka 2 m från den oskyddade kanten på plattformen, ned i ett trägolv.

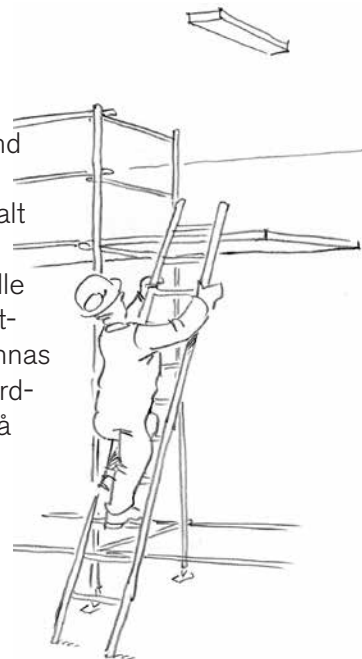
Olyckan inträffade i oktober 2012 i samband med byte av lampa på tillfällig belysning på större byggarbetsplats. Arbetet följde normalt upplägg.

Ola planerade själv när och hur arbetet skulle utföras. Hade tillgång till en pelarlyft men utnyttjade ofta de anordningar som råkade finnas på plats. Det var normalt att utnyttja de anordningar (ställningar/stegar etc) som fanns på plats vid byte av lampor. Fick ofta hjälp av arbetskamrater som råkade vara på plats. Det fanns cirka 4-5000 lampor att serva. Ola observerade att lampan var trasig där två murare höll på med putsningsarbete på betongvägg från en ställning med trätrall. Han ville passa på att byta lampa medan det fanns en ställning på plats. Med hjälp av bärbar anliggande steg skulle Ola gå upp på ställning. När han kliver upp på ställningslaget så vippar trallen då det saknades spira och bom på det stället. Ola faller cirka 2,5 m ned på betonggolv. Landade på vänster axel och sida. Hade svullnad på i stort hela vänster kroppshalva. Smärtor i rygg men kunde röra alla kroppsdelar.

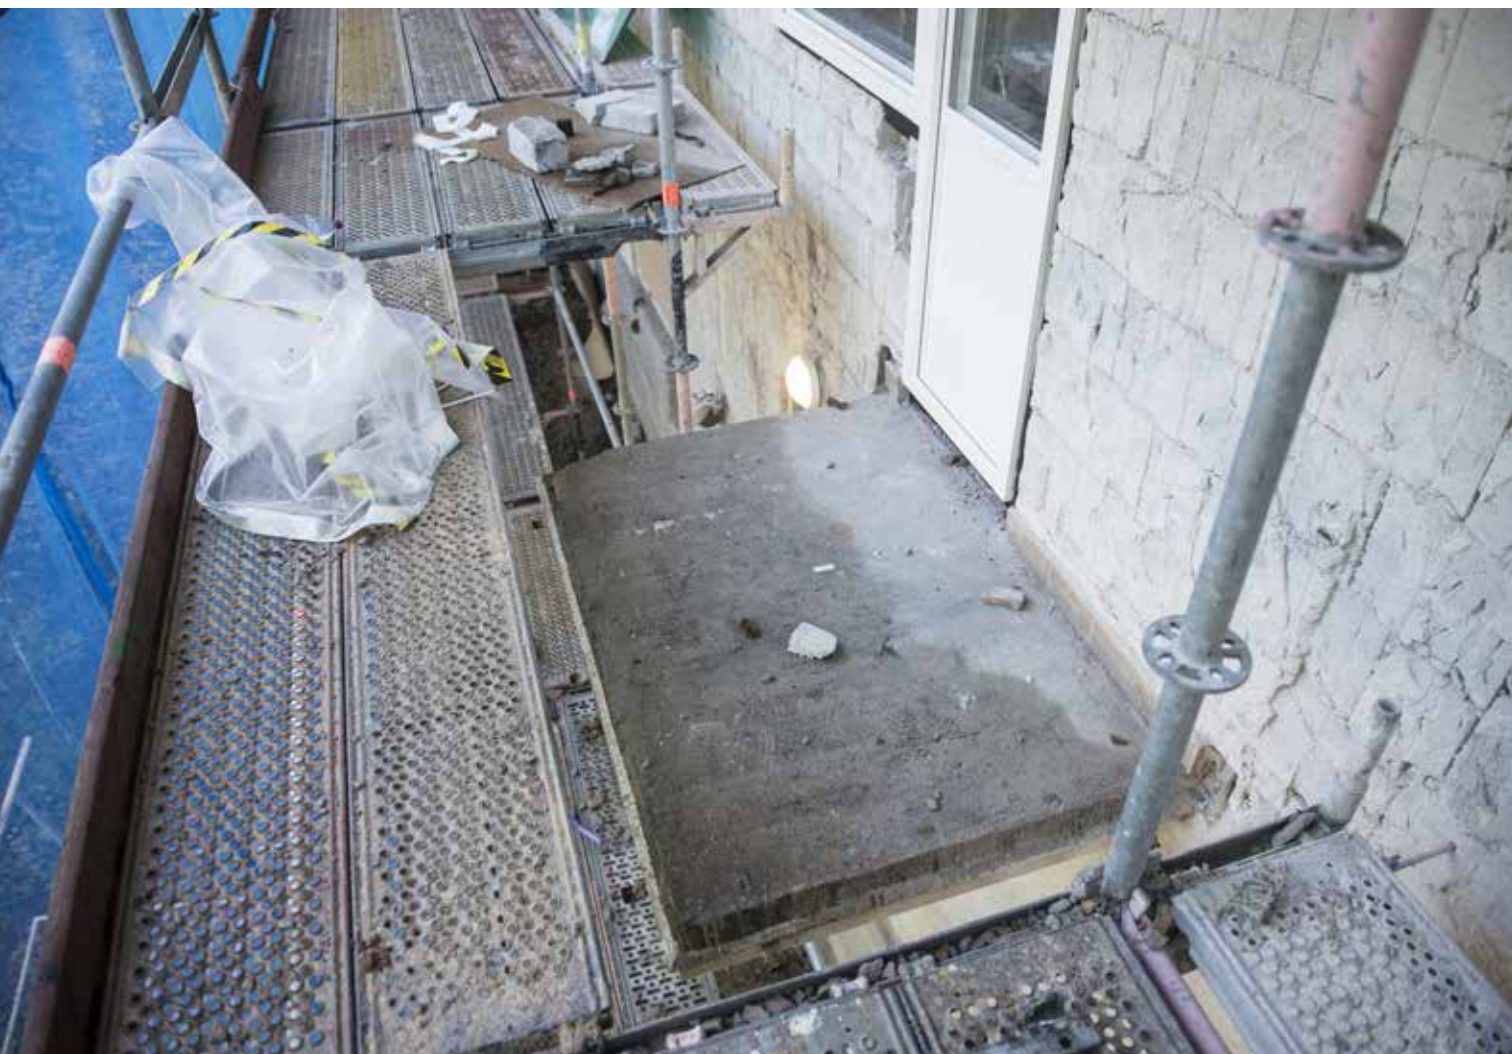
*En bild på hur den skyddande men oskyddade "verkligheten" kan se ut.*
